Fachwerkstätten für Restaurierung und Konservierung historischer Glasmalereien und Mosaik

Bericht

zum Bestand und
Erhaltungszustand der
Betondickgläser der
Ev.-ref. Kirche, Hamburg

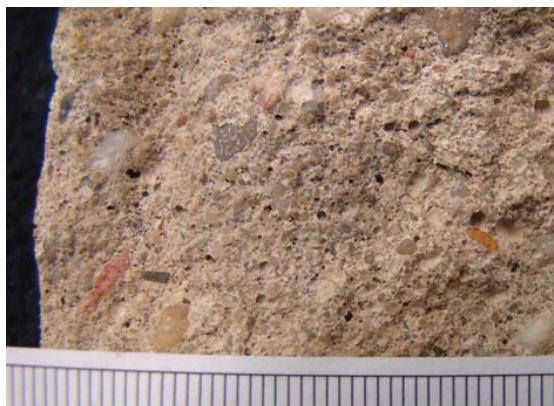
Abb. 12: Fragment einer Betondeckung; gut zu erkennen Wesersande und Buntkiese; augenscheinlich hohe Porosität und geringer Zementanteil

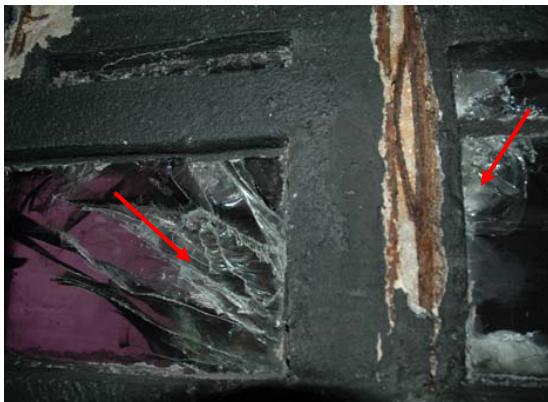
Die Gläser weisen sowohl von der Innen- als auch der Außenseite an unzähligen Stellen durch Korrosionsdruck entstandene Schäden auf. Die Dallgläser sind teilweise großflächig und vielschichtig abgeplatzt oder zeigen ein Craquelé aus Abplatzungen und Sprüngen. Die großen, in die Winkelrahmen eingelassenen Gussgläser sind durch feldübergreifende Sprünge gezeichnet, die behelfsmäßig durch Silikon oder Klebebänder gesichert wurden.

Abb. 14: innen; gravierende, durch Korrosionsdruck entstandene Schäden an den Gläsern

Da sich die Verglasungen teilweise bereits in einem besorgniserregenden Zustand befinden besteht hier dringender Handlungsbedarf bezüglich der Restaurierung und Kon servierung.

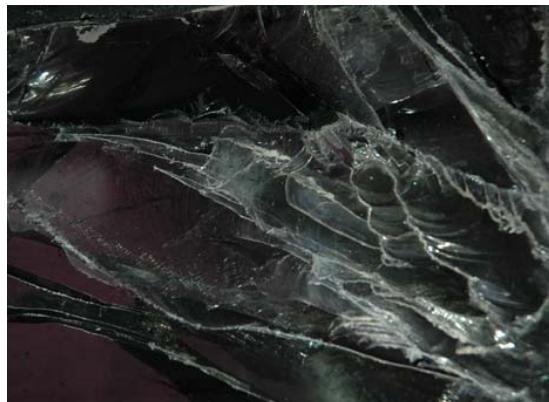
Abb. 15: innen; Detail der selben Stelle; vielschichtig ausgeprägtes Flinsen- und Sprungbild

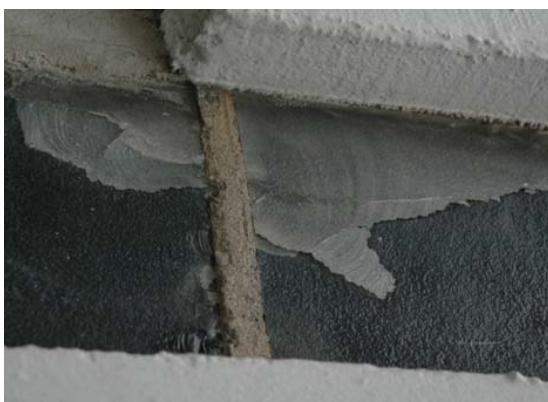
Abb. 16: außen; großflächige, verlustgefährdete Abmuschelungen an der Außenseite der Gläser

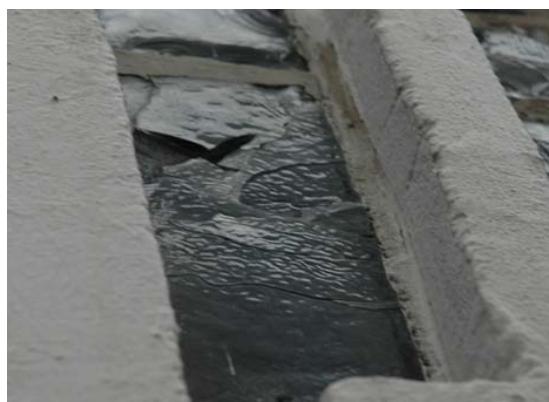
Abb. 17: außen; hohlliegende, verlustgefährdete Bereiche, die in naher Zukunft hinunter zu stürzen drohen

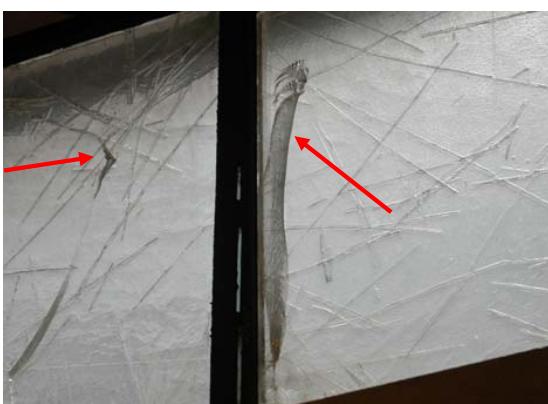
Abb. 18: innen; erhebliche Sprungbilder in den großformatigen Gussgläsern

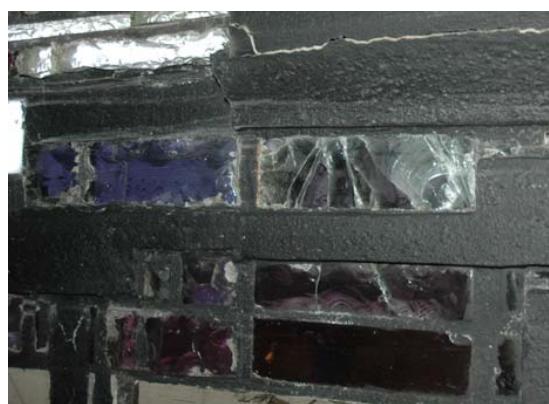
Abb. 19: innen; ein von Sprungbildern stark betroffener Bereich

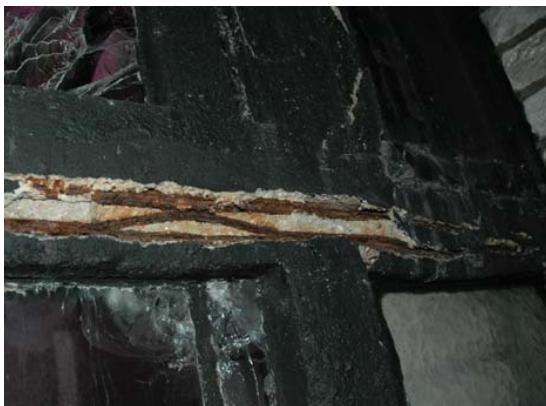
Das Betonmaterial selbst befindet sich augenscheinlich in einem unbedenklichen Zustand. Sowohl an der Innen- als auch der Außenseite lassen sich kaum Risse im Material ausmachen. Nur an den Stellen, an denen sich vermutlich korrodierende Bewehrung befindet, kommt es zu großflächigen Abplatzungen und Rissbildern.

Abb. 20: innen; Betonabplatzungen im Bereich oberhalb korrodierender Bewehrung

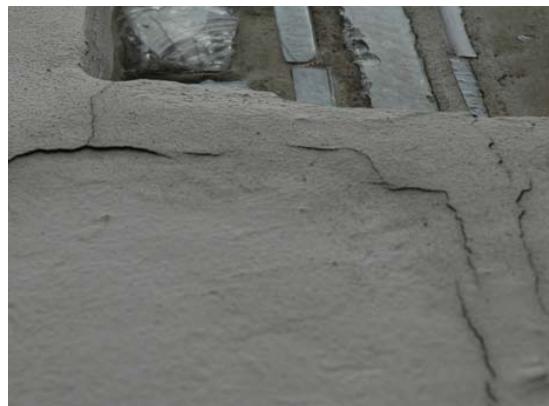
Abb. 21: außen; durch Korrosionsdruck entstandene Risse entlang von Segmentenfigen

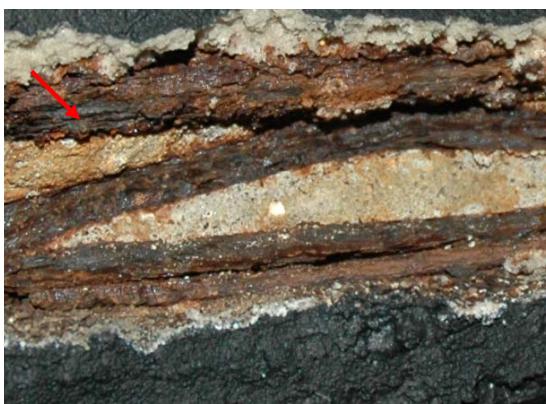
Der Bewehrungsstahl befindet sich in einem schlechten Zustand. An den Stellen, an denen er durch das Abplatzen der Betondeckung in Augenschein tritt, weist er erhebliche Korrosionserscheinungen auf. Bereichsweise sind die Rundstäbe bereits vollständig durchkorrodiert. Es ist davon aus zu gehen, dass bereits die gesamte Bewehrung aller Verglasungen der Kirche Korrosionserscheinungen aufweist.

Abb. 22: innen; bereits starke Verluste des Bewehrungsmaterials. Die lamellenartige Auflösung des Eisens deutet auf die vollständige Korrosion hin

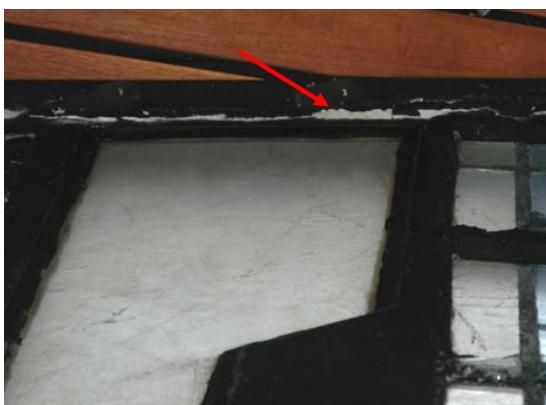
Am oberen Abschluss der Verglasung hinter der hölzernen Deckenvertäfelung wurden als Anbindung zum Dach Styroporquader eingefügt und ebenfalls verputzt. Der helle Verputz hat sich bereits an vielen Stellen gelöst und findet sich in Teilen in den Verdunsterrinnen am unteren Abschluss der Verglasungen wieder. Ob die Styroporquader eine maßliche Korrektur darstellen oder als thermische Trennung dienen ist nicht genau ersichtlich.

Abb. 24: innen; hinter der Holzvertäfelung sichtbar werdender, obere Abschluss aus Styropor, verputzt
