Fachwerkstätten für Restaurierung und Konservierung historischer Glasmalereien und Mosaik

Bericht

zum Bestand und
Erhaltungszustand der
Betondickgläser der
Ev.-ref. Kirche, Hamburg

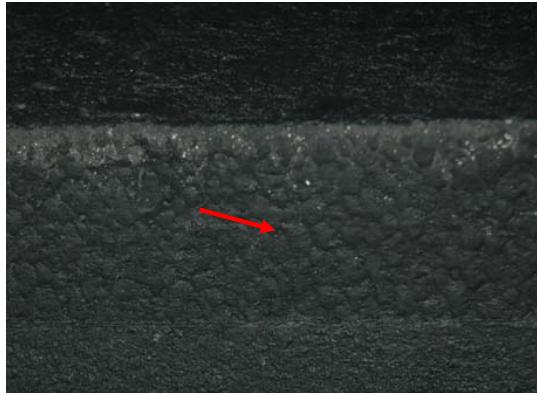
Abb. 4: innen; Abdrücke der Styroporoberflächen

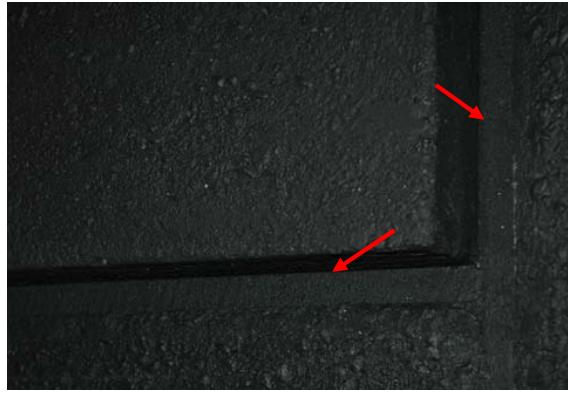
Abschließend wurden wieder auf den noch feuchten Beton Verschalungen für die besonders weit in den Innenraum ragenden Betonflächen aufgebracht und ein drittes Mal Beton vergossen. Dass bei der Herstellung dieser Fenster „nass in nass“ gearbeitet wurde, zeichnet sich an vielen Stellen durch die Abdrücke der immer wieder ergänzten Schalmedien in dem noch feuchten Beton ab.
Dieser schrittweise Gießprozess war nicht unkompliziert und musste in einem zügigen Durchgang erfolgen.

Abb. 5: innen; Abdrücke der Styroporoberflächen in den feuchten Betonuntergrund während des Gießprozesses

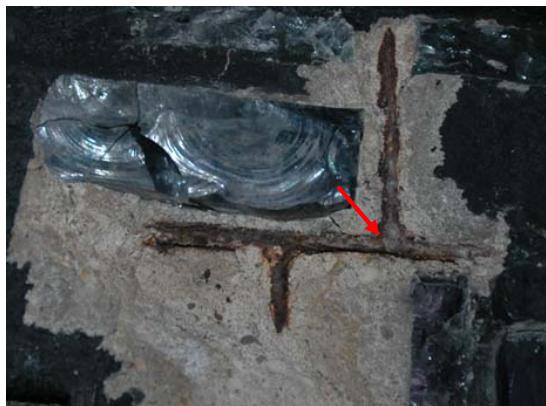
Nach der Freilegung eines Bereiches, in dem die Betondeckung bereits hohl lag, zeigte sich die Randbewehrung zweier aneinander angrenzender Segmente. Ursprünglich handelt es sich bei dem Bewehrungsmaterial um etwa 6-8 mm starke Rundstäbe aus Eisen. Auch in den Binnenflächen, sogar innerhalb sehr schmaler Betonstege, scheint Bewehrung vorzuliegen. In einem freigelegten Bereich zeigte sich, dass die Bewehrungsstäbe durch Punktschweißen miteinander verbunden sind. Zur Verstärkung des Randbereiches wurden teilweise mehrere Bewehrungsstäbe als Randbewehrung eingearbeitet.

Abb. 13: innen; freiliegender Bereich der Bewehrung einer Binnenfläche; hier deutlich die Punktverschweißung zu erkennen

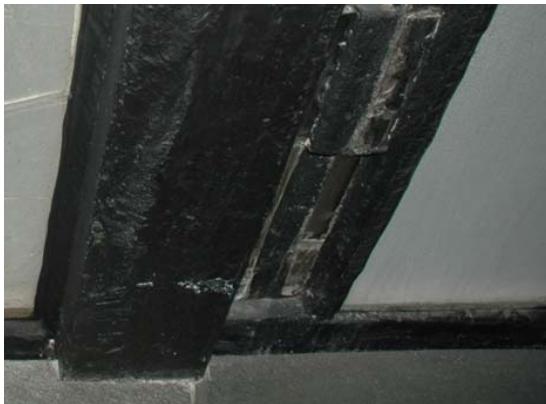
Durch die besonders aufwändige Gestaltung der Verglasungen und die spannungsvolle Flächengliederung lassen sich die konstruktiven Elemente nicht auf den ersten Blick erkennen. Offensichtlich sind die vertikalen H-Stahlträger, auf denen die Dachkonstruktion ruht. Die Betonglassegmente, welche jeweils eine differenzierte Größe und Form besitzen, sind in den Zwischenraum der Stahlträger eingeschoben und übereinander gemauert.

Abb. 23: innen; durch die Gestaltung kaschierter H-Stahlträger
